FOSFA BŘECLAV

REKONSTRUKCE OBJEKTU HVO TPF

Fosfa a.s. Břeclav VÝMĚNA KOPILITŮ A OPRAVA FASÁDY HVO TPF

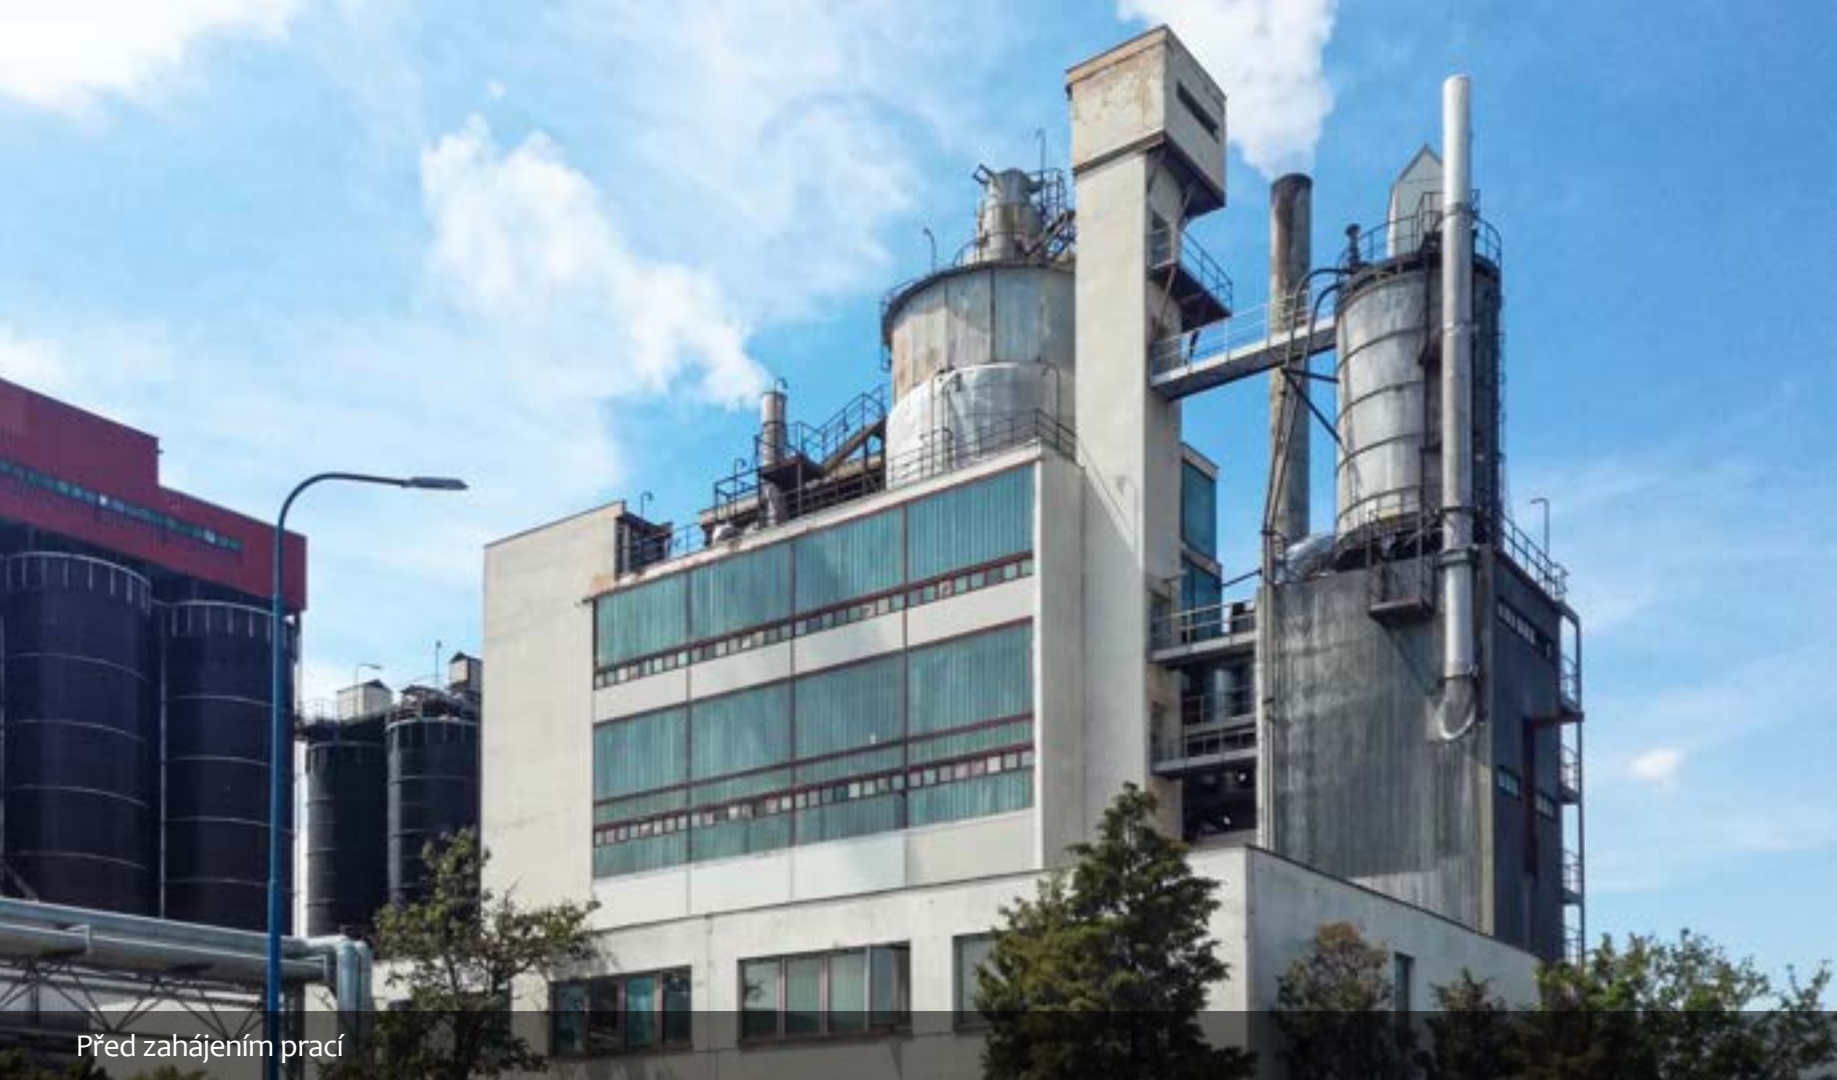
Před zahájením prací

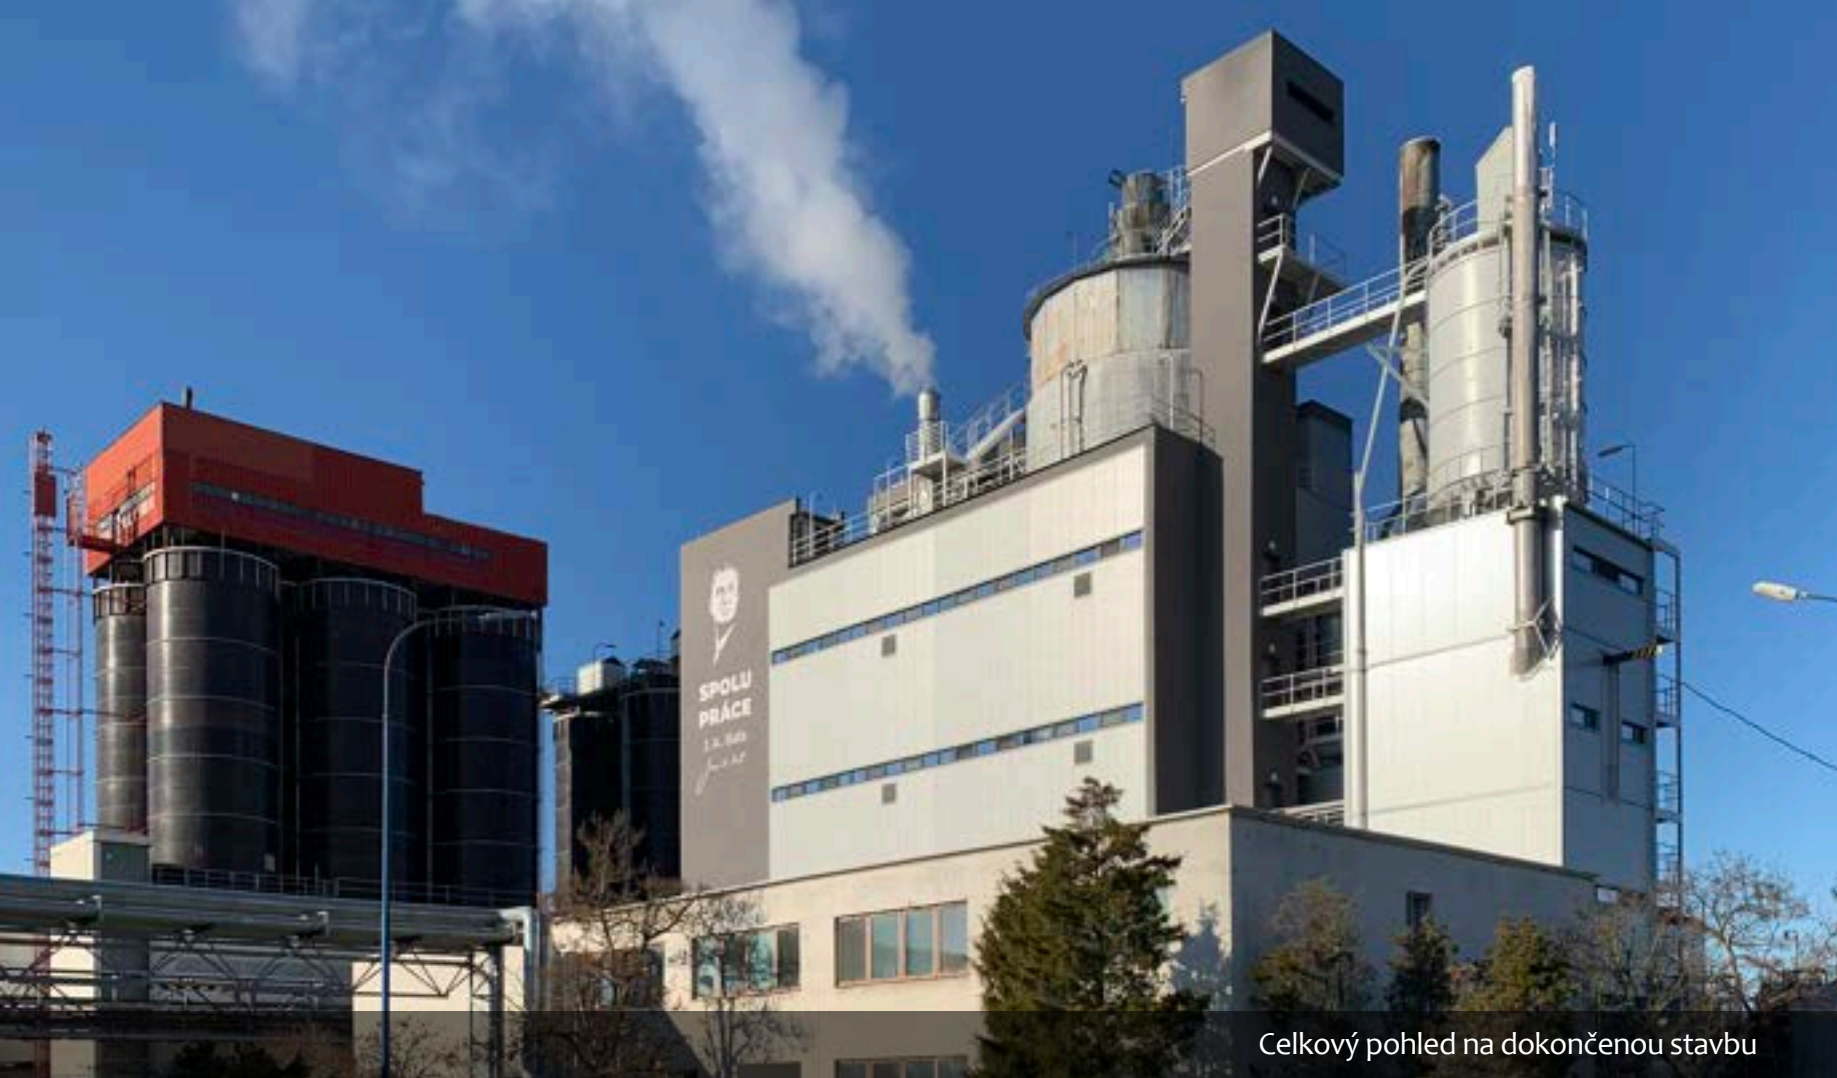
Celkový pohled na dokončenou stavbu

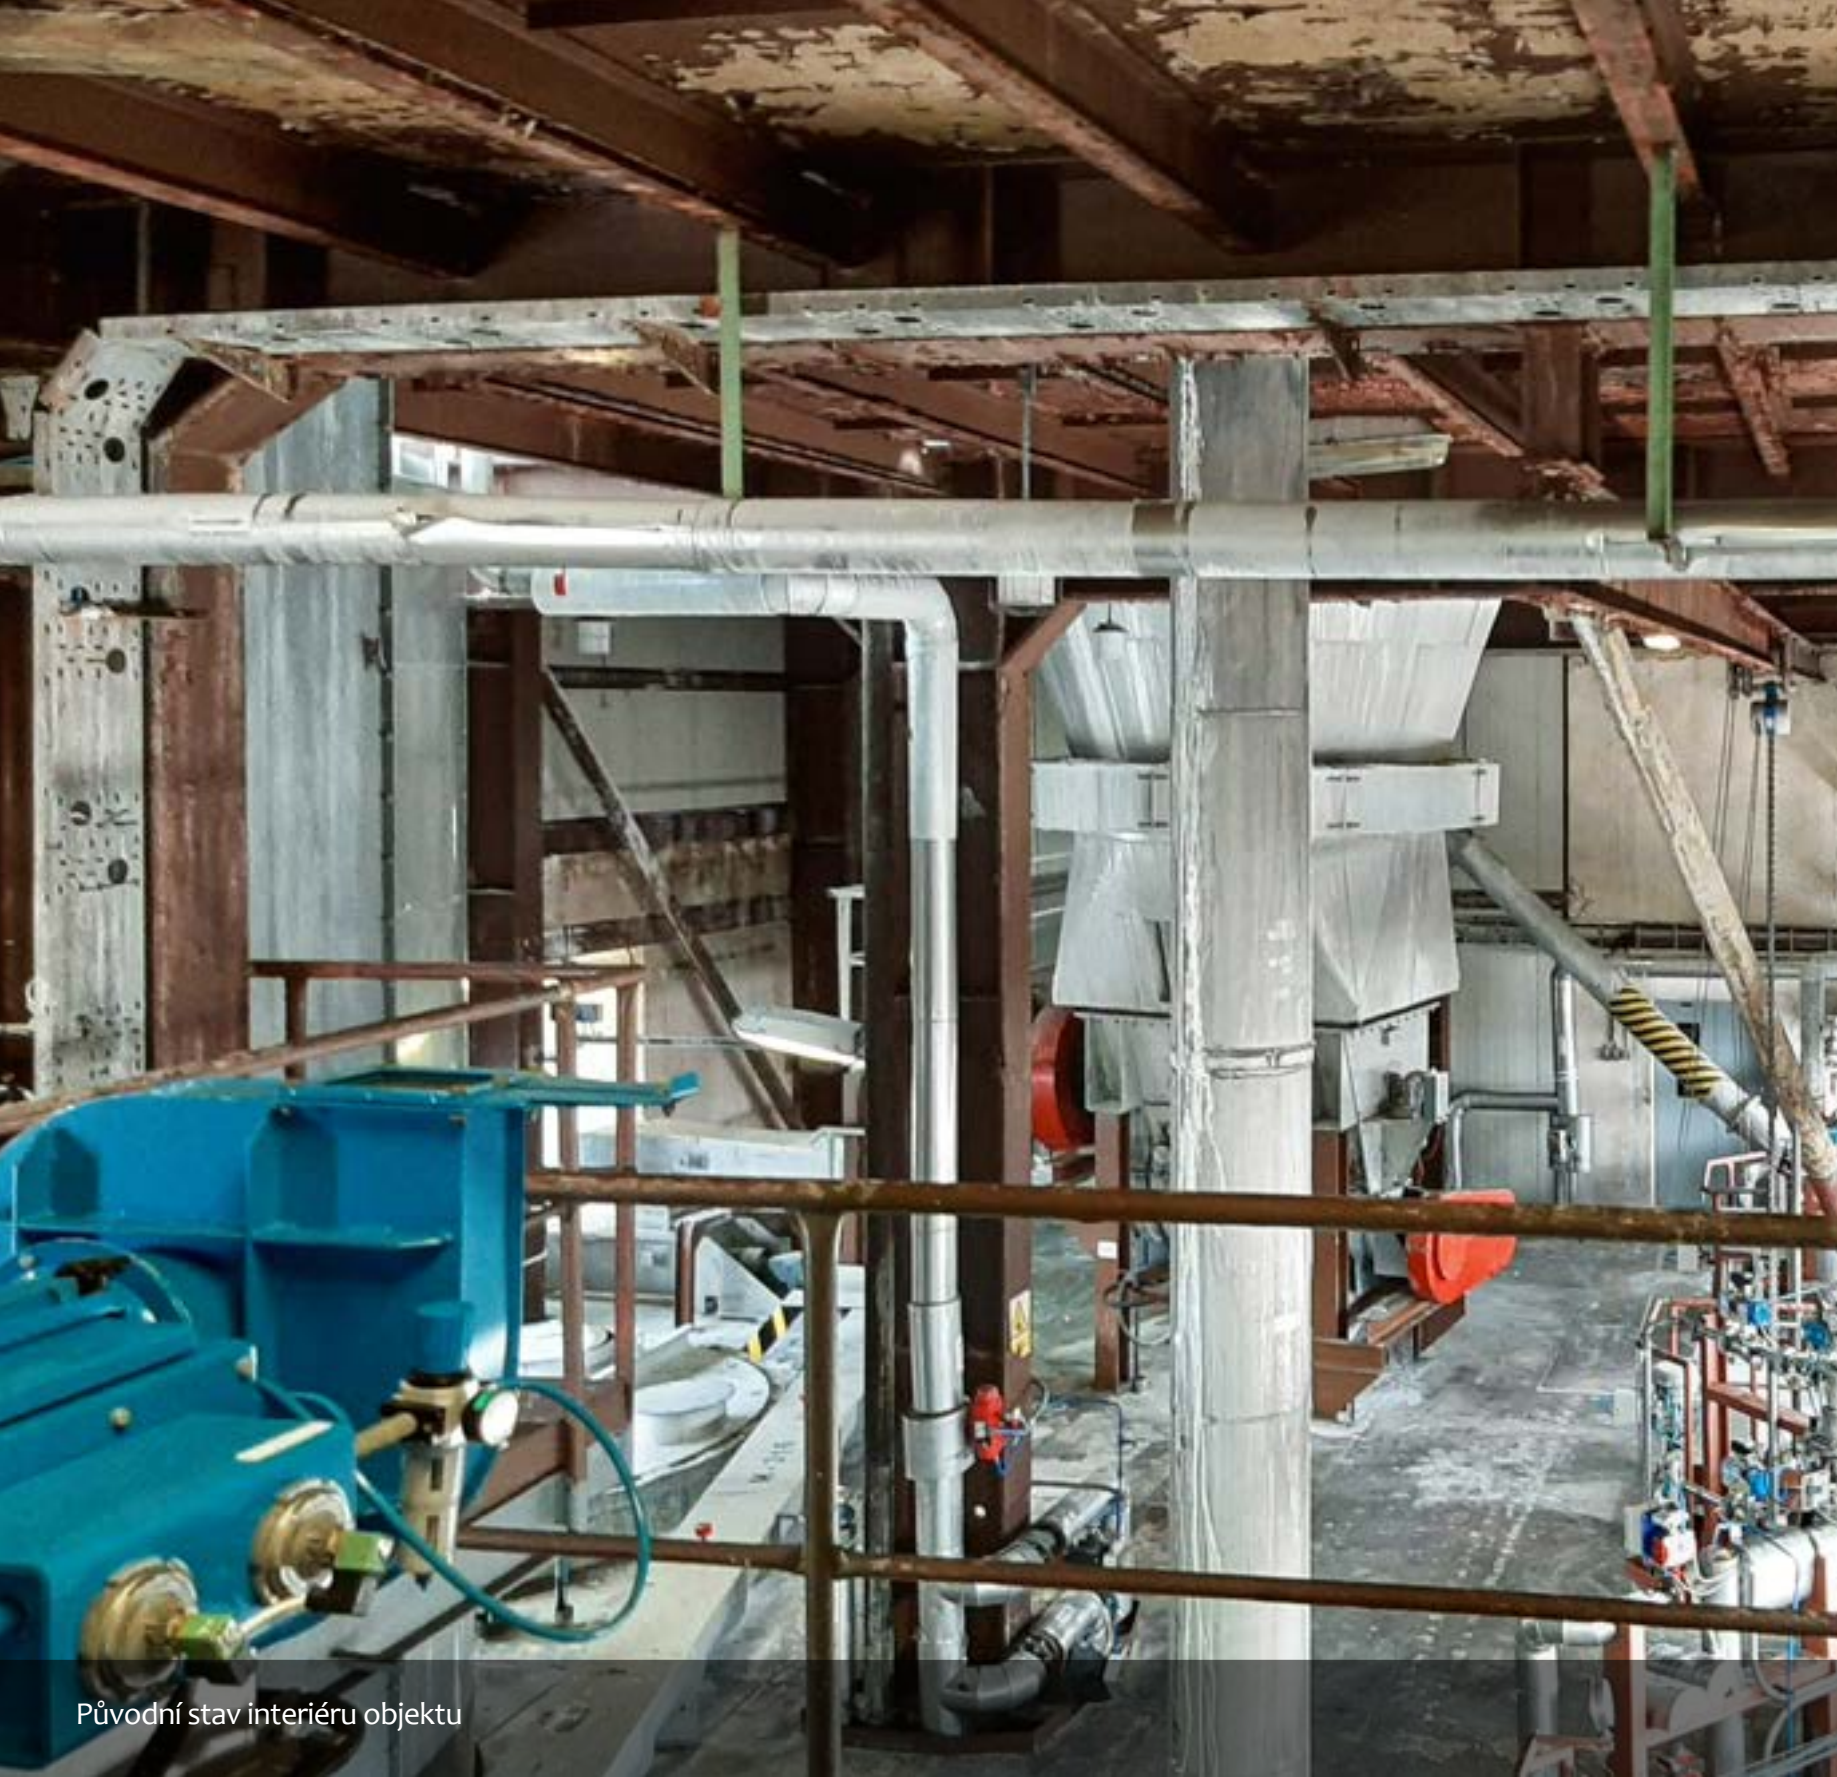
Původní stav interiéru objektu

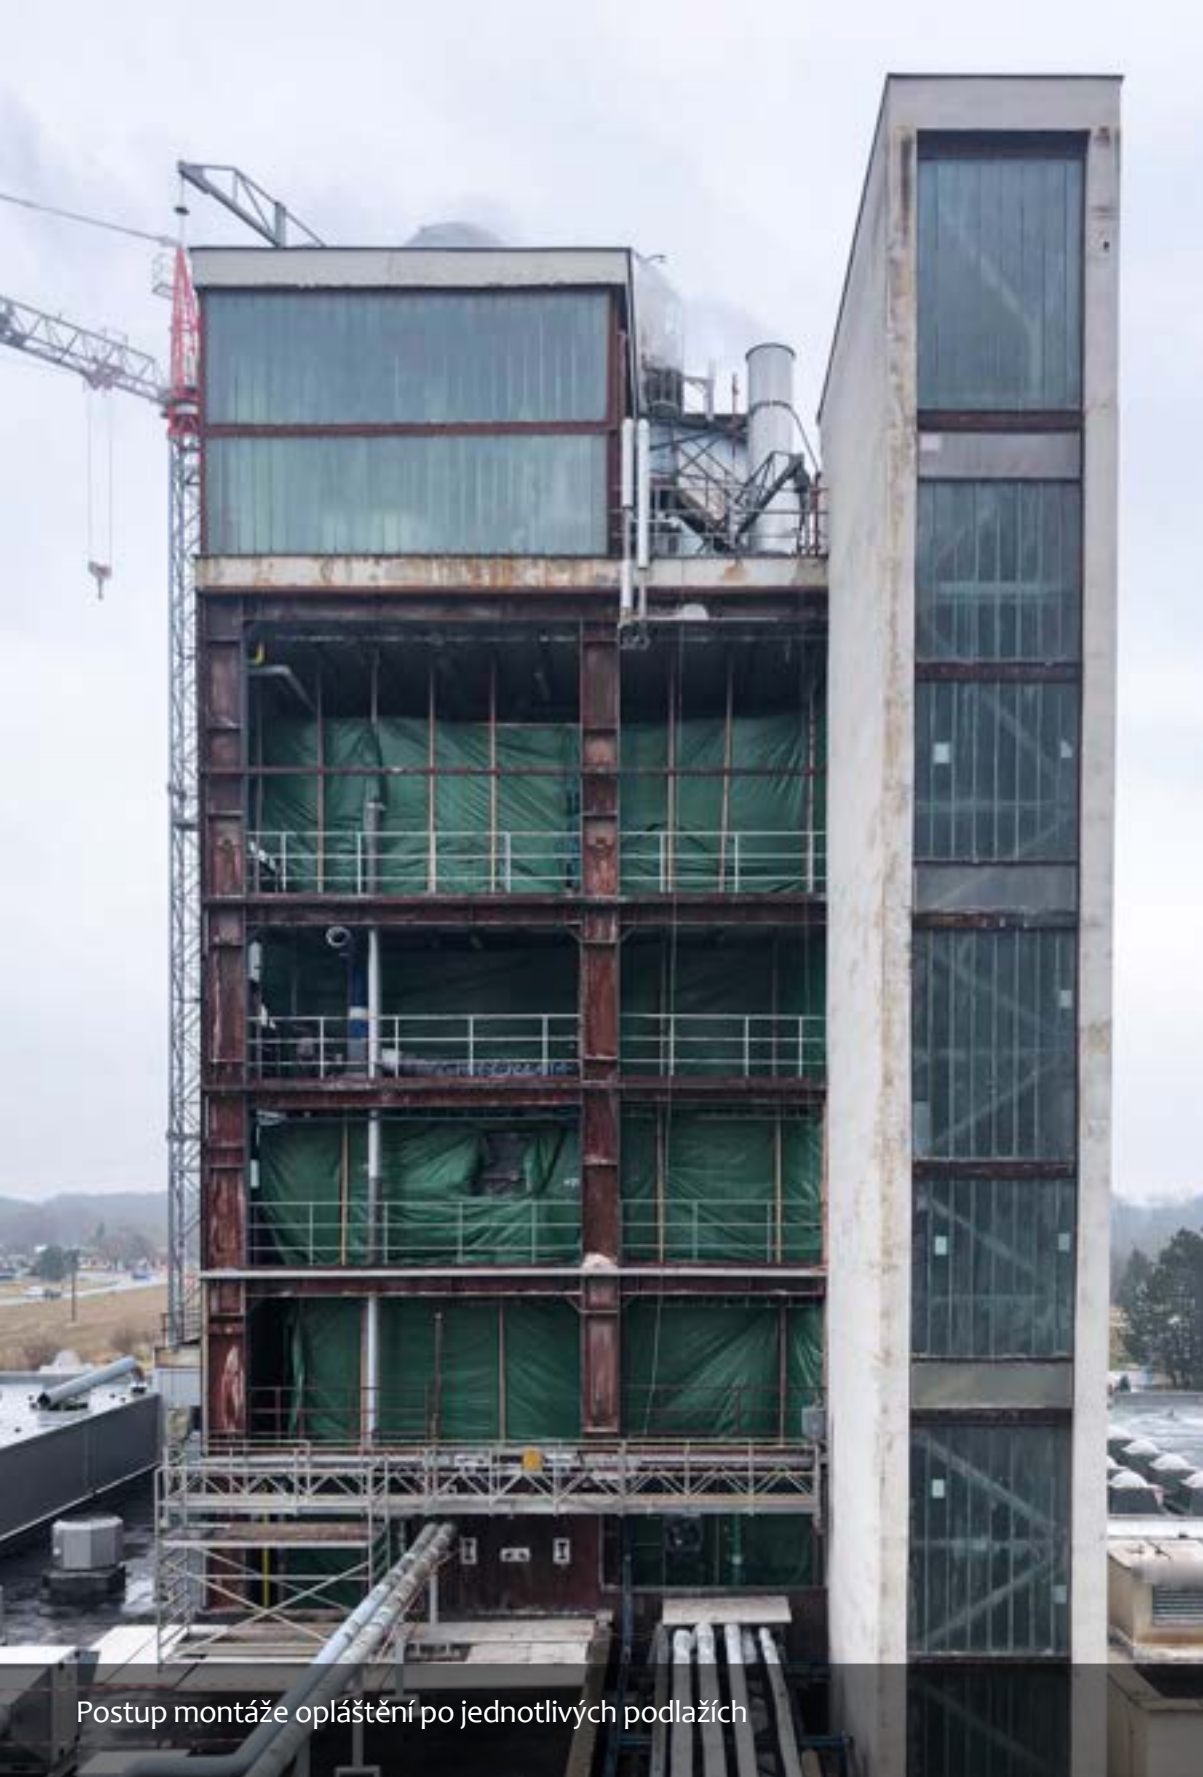
Postup montáže opláštění po jednotlivých podlažích

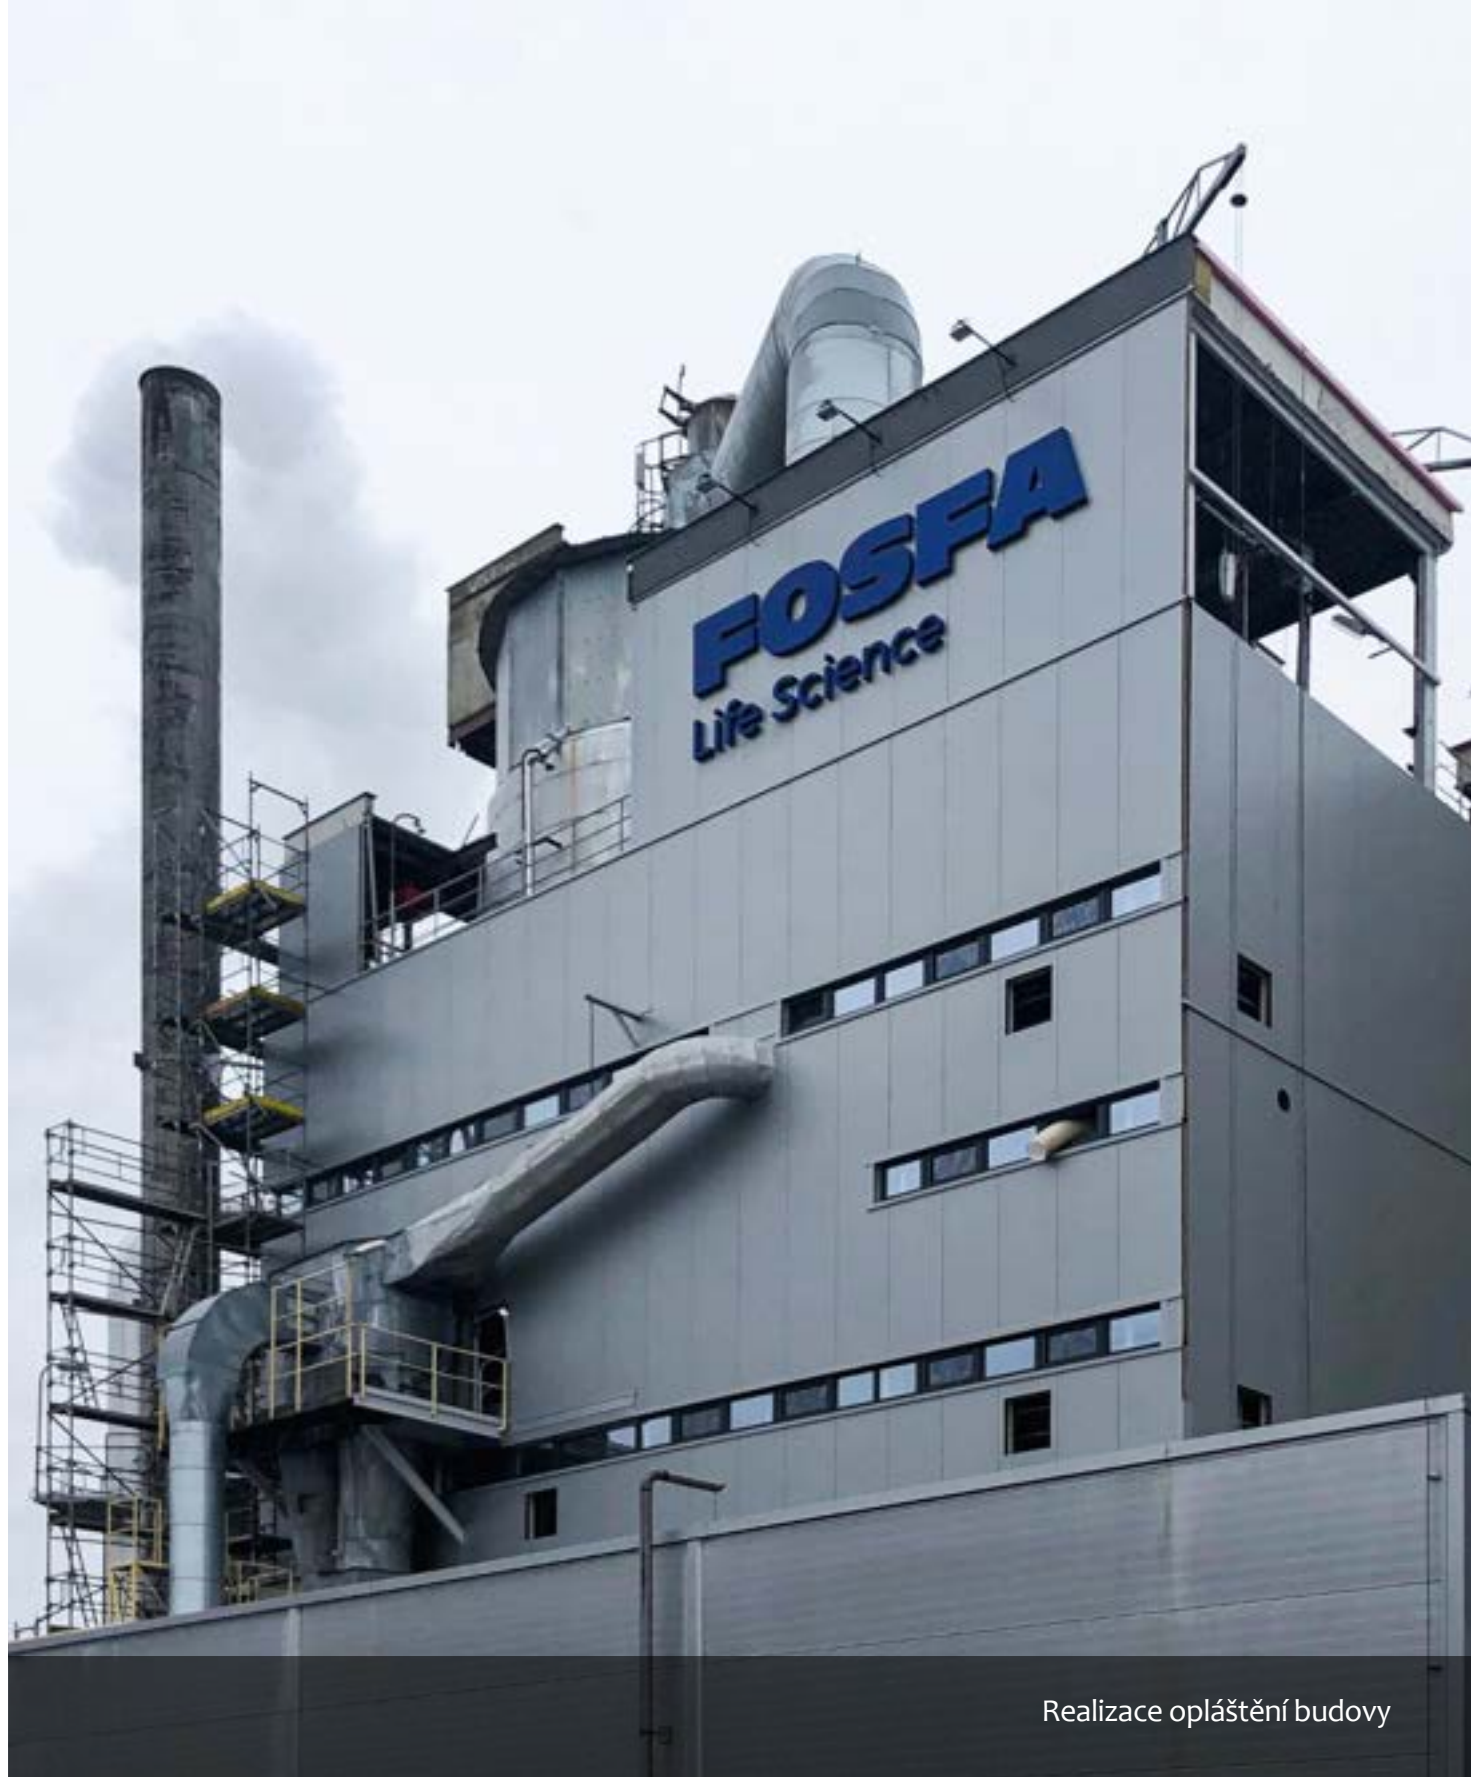
Realizace opláštění budovy

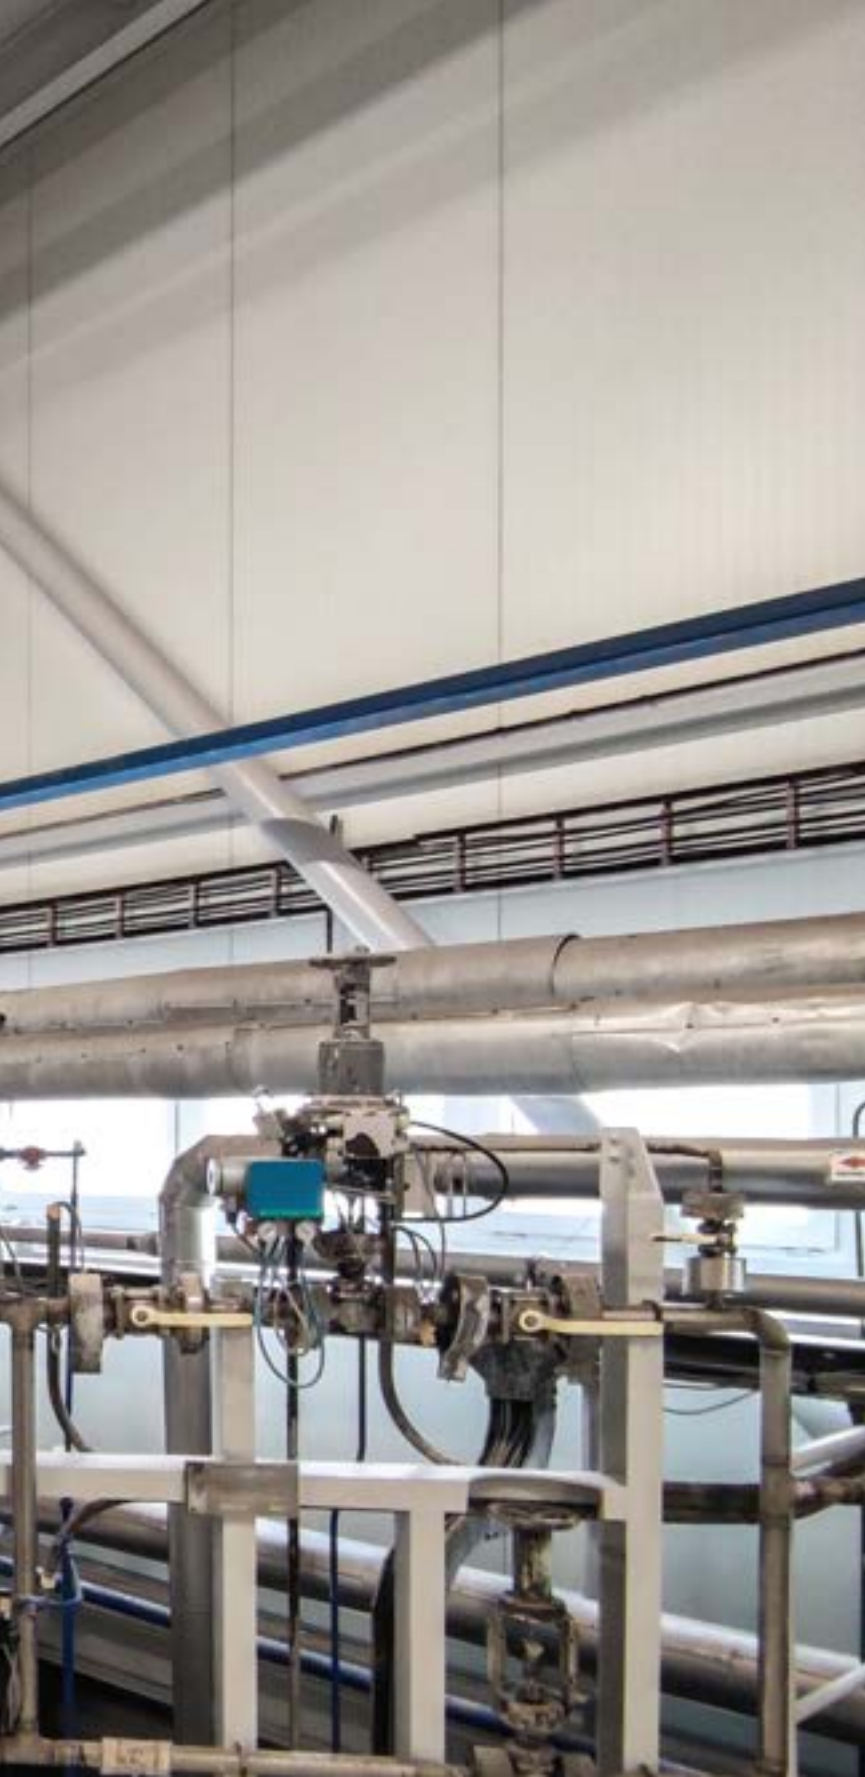
Výrobní prostory po aplikaci speciálních nátěrů a
vnitřní část opláštění.

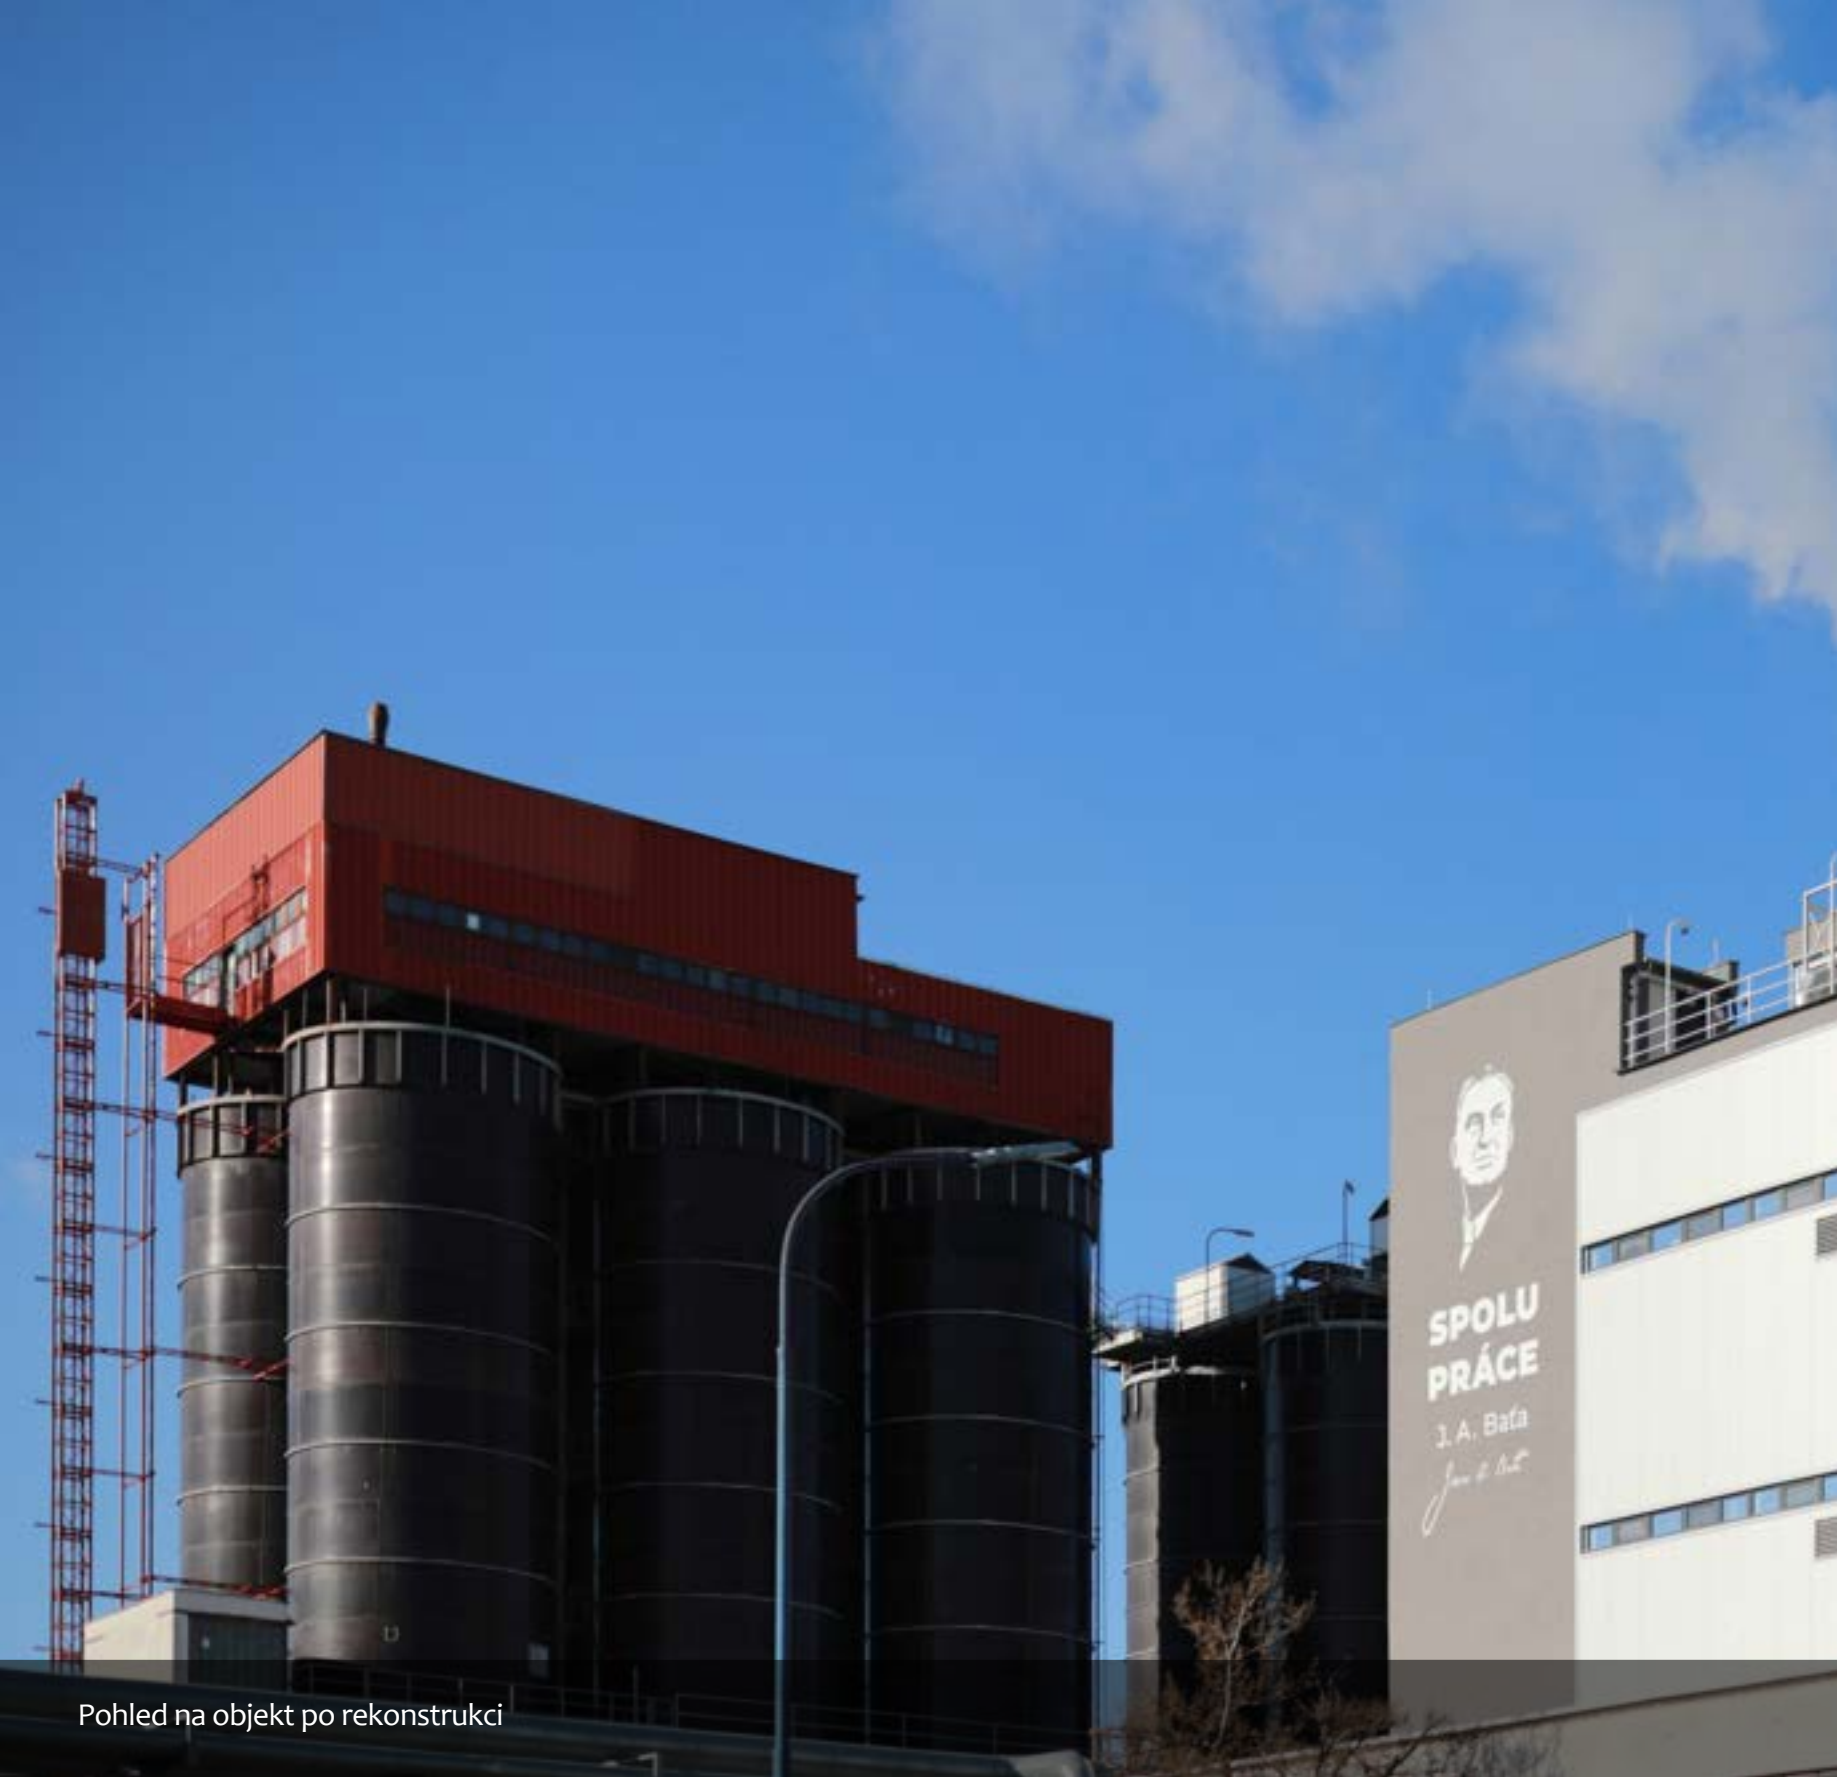
Pohled na objekt po rekonstrukci
